## Detaljplan för bostäder mm vid Toredammen inom stadsdelen Älvsborg i Göteborg

### Bergtekniskt utlåtande

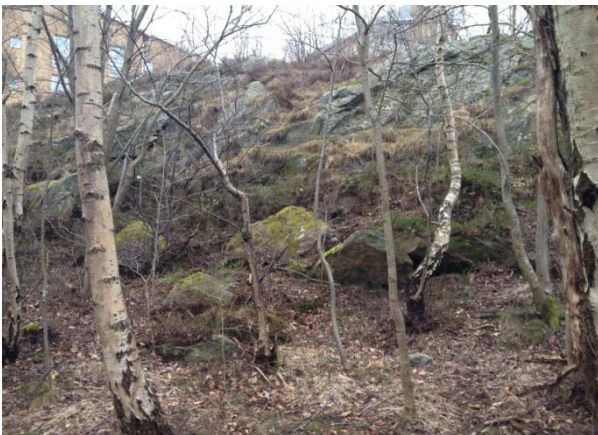
Marklutningens variation är stor, lokalt finns mycket branta partier med varierande höjd från någon meter upp mot 4-5 m, *se foto 1 och 2*, omväxlat med i stort sett plana delar, *se foto 3*. Allmänt utgörs blottat berg av rundade relativt sprickfria flackare hällar, *se foto 4*. Lokalt ligger även block i varierande storlekar inom området, *se foto 1 och 4*. Blocken ligger som regel är i den stor

Foto 1. Brant högre parti i sydväst intill gångbana

Inom den branta bergsdelen i sydväst utmed gångbanan och trapporna behövs det inom de närmsta åren göras nya besiktningar, riskbedömningar och eventuellt visst underhållsarbete som skrotning av potentiellt lösa block, *se inringat omr figur 3*. Arbetena förutsätts utföras av ansvarig markförvaltare.

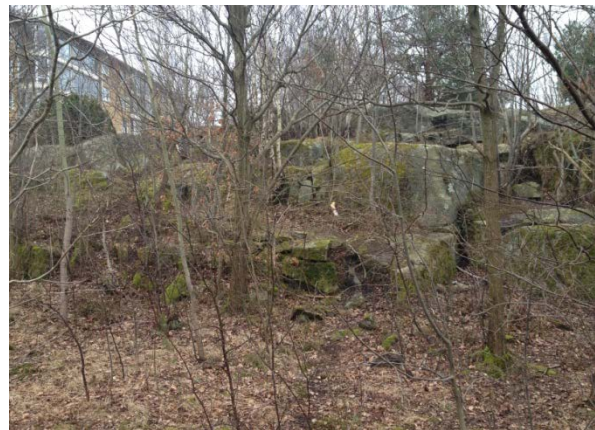
Foto 2. Branta lägre partier i väster

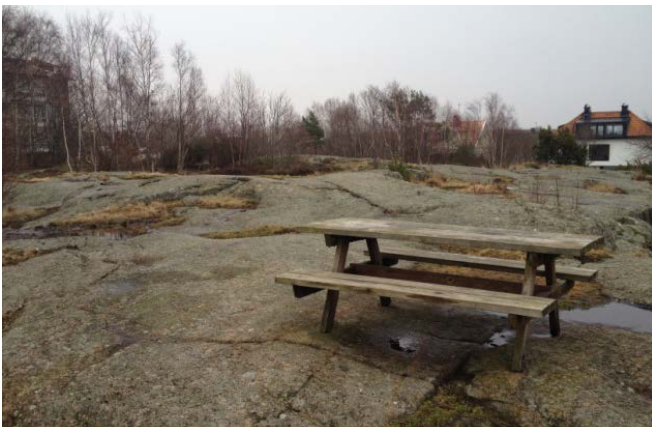
Foto 3. Plana relativt sprickfria hällar

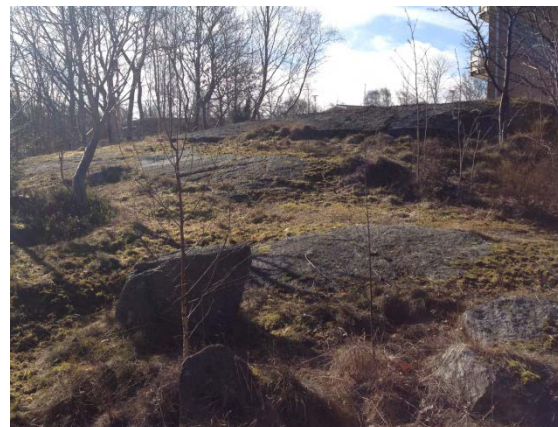
Foto 4. Generellt inom området sprickfria rundade hällar

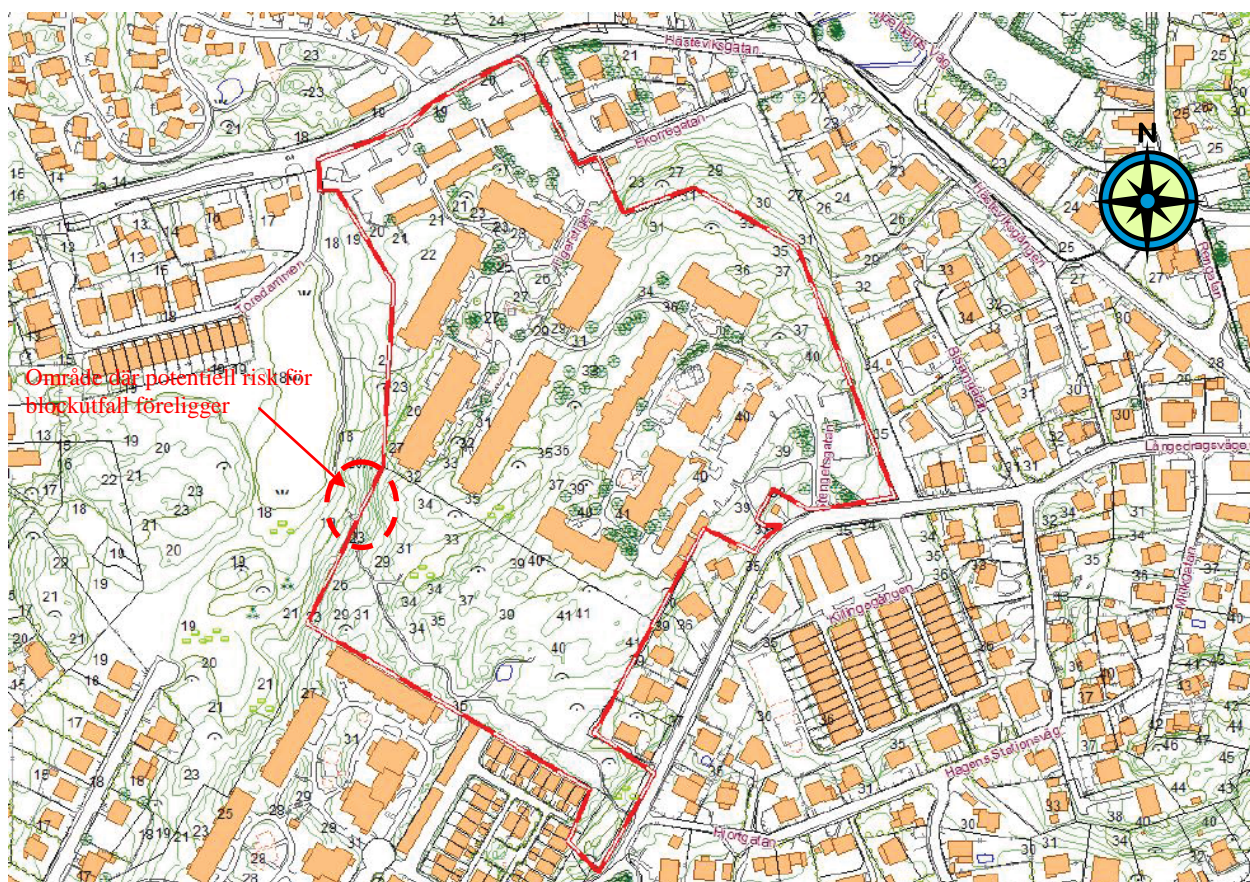
Figur 3. Primärkartan med höjdangivelser

Nivåskillnaden varierar och är generellt som högst inom de centrala delarna med de högsta nivåerna kring + 40, marken sluttar i varierande grad åt alla riktningar till nivåer mellan ca + 18 i väst och nordväst, + 27 i norr och ca + 35 i öster och söder, *se figur 3*.
